Instituto Politécnico de Tomar

Ricardo Filipe Alves Simões

REABILITAÇÃO DA IGREJA DE NOSSA SENHORA DA GRAÇA

Projeto apresentado ao Instituto Politécnico de Tomar
para cumprimento dos requisitos necessários
à obtenção do grau de Mestre
em Mestrado em Reabilitação Urbana

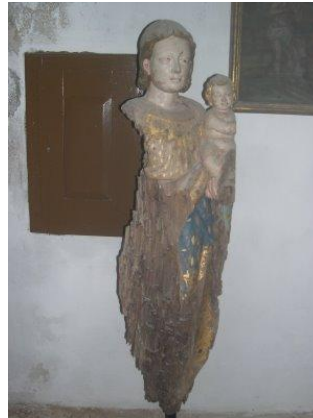
No batistério encontra-se uma imagem em madeira policromada em péssimo estado de conservação que poderá eventualmente corresponder à imagem original de N.ª S.ª da Graça com o Menino ao colo (Figura 7).

Figura 7: Imagem de N.ª S.ª da Graça com o Menino ao colo

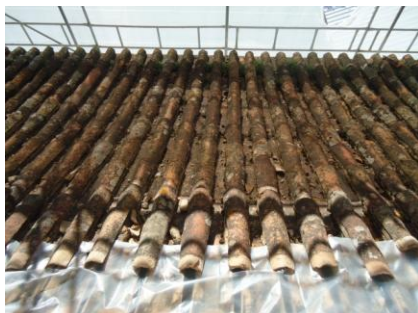
A cobertura de duas águas da igreja é composta por uma estrutura de madeira e está revestida com telha de barro vermelho, tipo canudo (capa) e telha romana (canal). Tanto a estrutura de madeira como as telhas apresentavam mau estado de conservação (Figura 9 e Figura 10).

Figura 9: Cobertura existente com telha de canudo (capa) e telha romana (canal)

As situações verificadas na globalidade da cobertura, demonstram a necessidade de efetuar uma intervenção que passa pela substituição integral da cobertura. Essa intervenção deverá manter a traça original do edifício, impedindo dessa forma a alteração do aspecto compositivo e da unidade formal do mesmo.

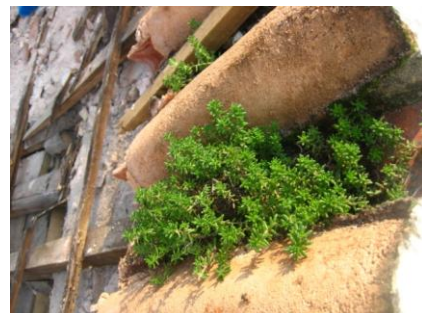
Figura 10: Beirado

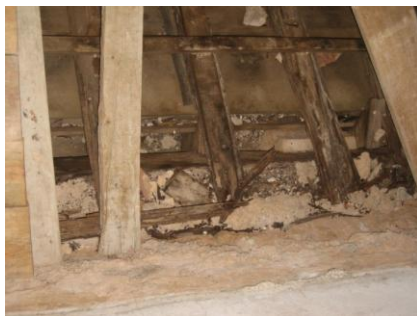
Verificava-se ainda o apodrecimento das entregas das asnas nas paredes, conforme se ilustra na Figura 13.

Figura 13: Apodrecimento da entrega dos barrotes nas paredes

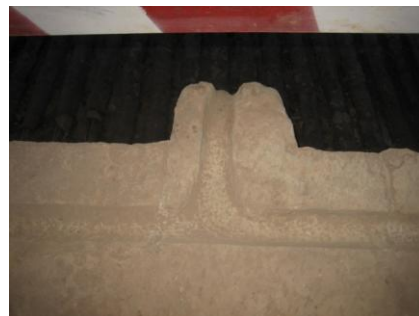
Sobre as paredes do altar-mor, existe uma caleira interior que recebia as águas pluviais da cobertura, sem qualquer uso ou aptidão, uma vez que foi obstruída em intervenções anteriores (Figura 14).

Figura 14: Caleira interior

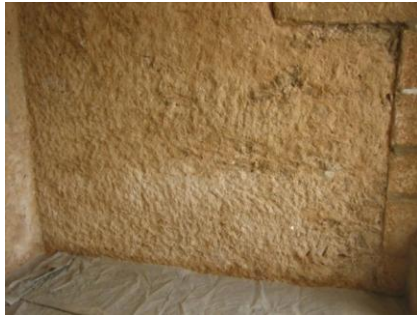
Figura 28: Aspecto da alvenaria depois da remoção de reboco

Foi recomendado que toda a argamassa demasiadamente fixada à pedra não fosse removida, para não criar mais lacunas na alvenaria, que depois teriam que ser preenchidas (Figura 28).

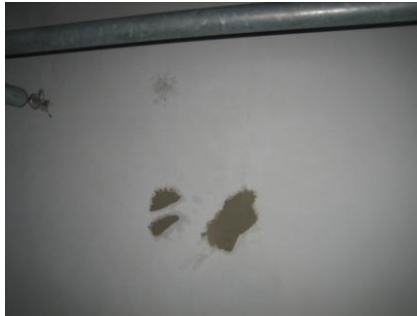
Figura 50: Reparações pontuais de reboco

As paredes interiores do edifício manifestavam algumas patologias, nomeadamente devidas a infiltrações de água decorrentes do estado de degradação da cobertura, conforme se pode observar na Figura 49.

Somente nos pontos “críticos” identificados e apresentados na Figura 50, se procedeu à remoção e reposição da camada superficial do reboco.

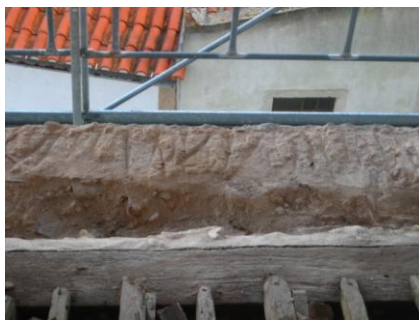
Figura 59: Lintel existente

Depois da remoção da estrutura da cobertura e da telha cerâmica procedeu-se á demolição do lintel existente, devido ao estado de degradação em que se encontrava (Figura 59). A demolição do lintel foi efetuada por troços, tendo sido procedida em várias fases (Figura 60):

- Marcação das linhas de corte;
- Realização do corte recorrendo a rebarbadora elétrica;
- Desmonte do lintel utilizando martelo elétrico;

— Remoção dos resíduos resultantes da demolição.

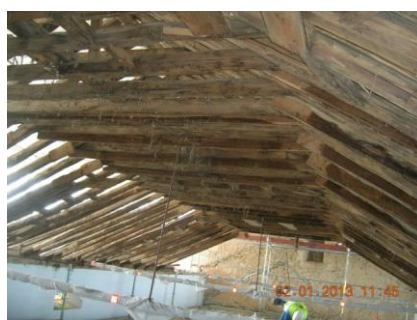
Figura 74: Tirantes existentes

No edifício existiam 7 tirantes metálicos (Figura 74), que se encontravam fixados ao frechal e à viga de cumeeira. De acordo com a proposta de intervenção os tirantes seriam para manter, no entanto devido a apresentarem algumas anomalias, entre as quais ferrugem, foi necessário proceder à aplicação de produtos adequados, nomeadamente conversor de ferrugem e cera acrílica. O conversor de ferrugem é um produto inovador, sendo apenas necessário aplicar sobre as superfícies oxidadas. As características específicas podem ser verificadas na Ficha Técnica do respetivo produto (ver Anexo IX).

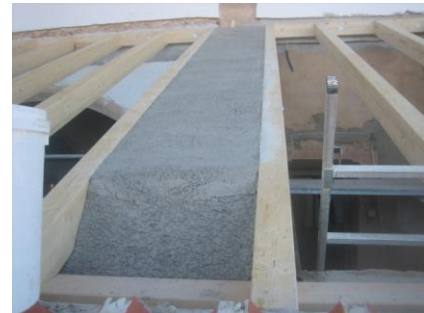
Figura 85: Estrutura da cobertura das naves laterais

O frechal foi ainda fixado à parede em alvenaria por intermédio de um varão roscado em inox M12 e bucha química, como se pode observar nas Figuras 84 e 85.

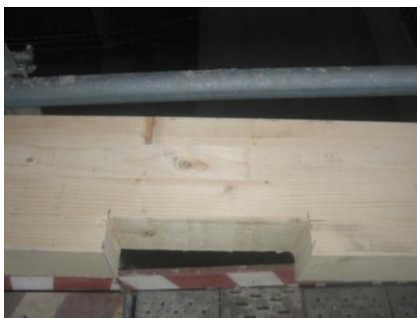
Figura 86: Recorte no frechal

De modo a que a estrutura da cobertura não ocultasse os vitrais existentes, foi feito um corte no frechal na zona de apoio do cachorro, de modo a que a cota final da cobertura fosse mais baixa do que a cota do vitral, como se pode observar na Figura 86.

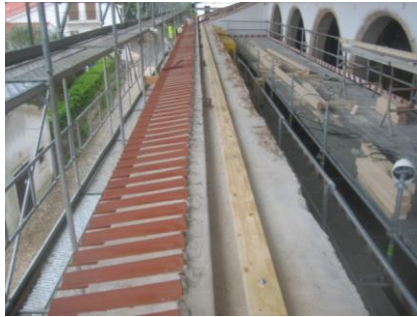
Figura 87: Aplicação do frechal

Foi igualmente colocado um frechal de madeira lamelada colada sobre o lintel em argamassa, sendo este o outro ponto de fixação das varas, conforme visível na Figura 87.

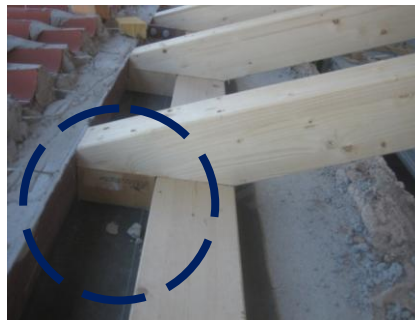
Figura 89: Frechal duplo

O frechal foi colocado sensivelmente ao centro da parede de alvenaria tendo sido fixado com varão roscado em inox M12 e bucha química. Foi colocado na zona de apoio da vara uma peça de madeira lamelada colocada, das dimensões do frechal para fixação da vara, conforme se observa na Figura 89.

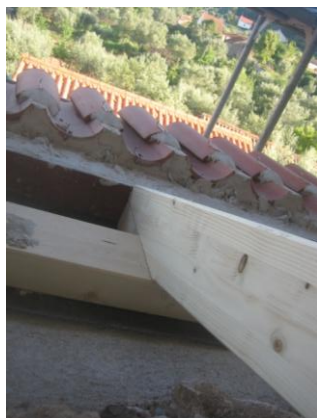
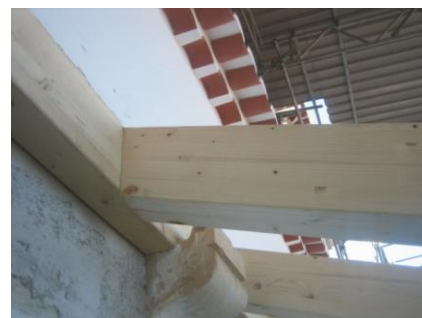
Figura 90: Corte no topo da vara

Como anteriormente se referiu a fixação do frechal é realizada utilizando varão roscado M12, porca de aperto, anilha de aço e bucha química. De seguida foram colocadas e fixadas varas de madeira lamelada colada de pinho nórdico, com 10cmx16cm, de secção, em ambas as extremidades do frechal. Para que o topo da vara assentasse perfeitamente no frechal foi efetuado um corte no topo da vara com a inclinação necessária (Figura 90).

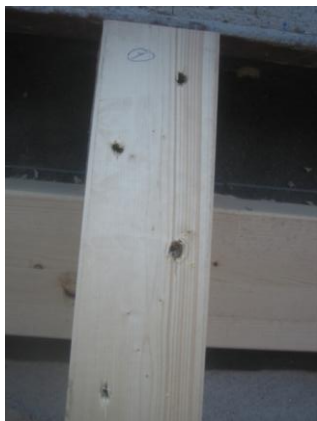
Figura 91: Pormenor da fixação da vara ao frechal

Na figura 91 pode-se observar o pormenor de fixação da vara ao frechal, que foi efetuada com o recurso a parafusos para madeira M8 aplicados com parafusadora elétrica (Figura 92). As características específicas deste produto podem ser verificadas na Ficha Técnica (Anexo XII).

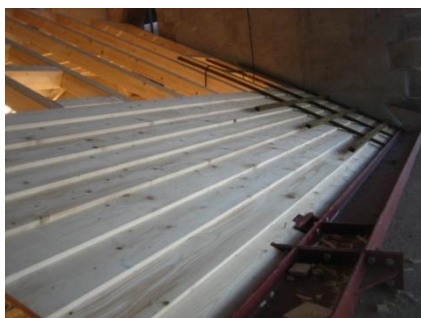
Figura 93: Aplicação de guarda pó

As tabuas são fixadas recorrendo a parafusos, e sobre põe-se em cerca de 3 cm (em escada) (Figura 93).

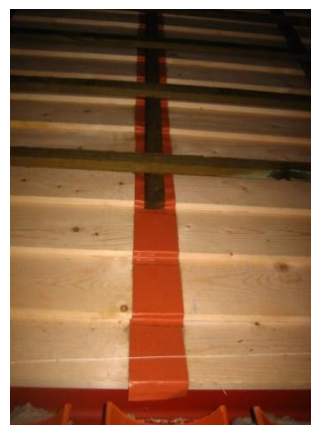
Figura 94: Tela auto adesiva para impermeabilização de junta

Na junção das tabuas foi aplicada uma faixa com 300 milímetros de tela Onduband Pro da Onduline (Figura 94), para impermeabilização da junta. As características específicas podem ser consultadas na Ficha Técnica do respetivo produto (ver Anexo XIII).

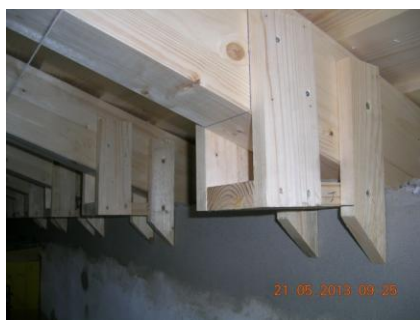
Figura 95: Aplicação de apoio em madeira

De modo a que fosse possível a realização das tarefas inerentes à execução dos novos tetos, foi colocada uma estrutura e plataforma metálica. A execução dos tetos iniciou-se com a colocação de peças em madeira, fixadas às varas, junto da parede em alvenaria, como se pode observar na Figura 95. As referidas peças têm o objetivo de servir de apoio à fixação das tabuas, conforme se verifica na Figura 96.

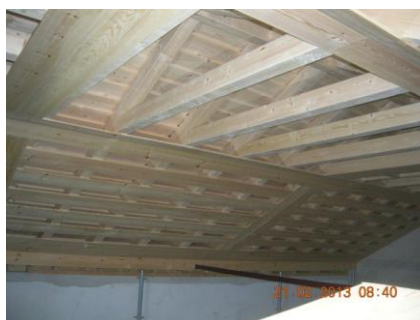
Figura 97: Aplicação de tabuas intermédias

De seguida foram fixadas as tábuas nas varas, espaçadas cerca de vinte centímetros, como se observa da Figura 97. Foram posteriormente colocadas nesses intervalos as restantes tabuas e os bites, dando-se assim como concluído o teto em caixotões. A Figura 98 demonstra o acabamento final do teto.

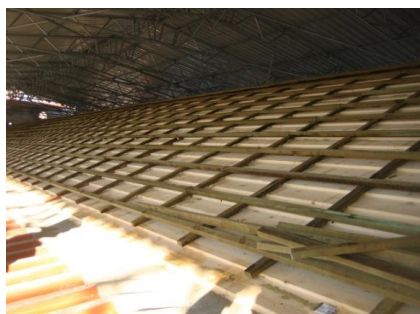
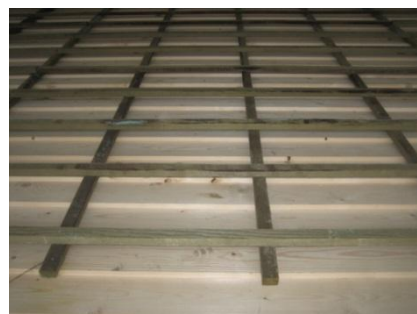
Figura 99: Ripado em madeira de pinho tratada com autoclave

Numa primeira fase são fixadas ripas sobre as tábuas do guarda pó, no alinhamento dos barrote recorrendo a parafusos para madeira M4. Estas ripas têm duas funções, a primeira é obter uma base uniforme para a fixação da ripa onde irá assentar a telha, a segunda é de permitir uma zona de ventilação entre o guarda pó e a telha. São fixadas as ripas perpendicularmente às anteriores, com 35 centímetros de afastamento entre as ripas, conforme recomendado pelo fabricante dos elementos cerâmicos (Fig. 99).

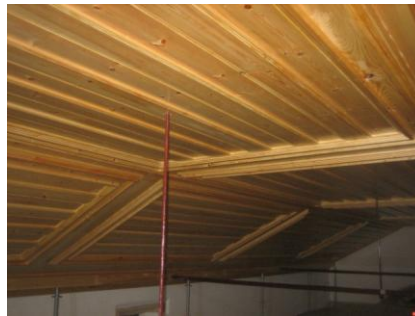
Figura 100: Aspeto final do forro após aplicação de velatura

Foi aplicado um imunizante Xylazel nos elementos estruturais em madeira lamelada colada de pinho nórdico, antes de serem aplicados em obra, como acção preventiva e curativa contra termidas, insetos e xilófagos. Como tratamento e acabamento foram utilizados dois produtos, o Bondex Tratamento Ref: 4380 incolor e o Bondex Classic Mate Ref: 4385 incolor, sendo que este último foi aplicado em duas demãos. De modo a que a aplicação dos referidos produtos fosse a mais adequada, procedeu-se à preparação da superfície, que foi limpa, removendo-se assim todos os vestígios de gorduras, poeiras, ceras e sujidades. Foi ainda garantindo que a mesma se encontrava isenta de humidades. A aplicação dos referidos produtos foi realizada de forma manual, recorrendo a trincha, ficando o teto com o aspeto ilustrado na Figura 100. As características específicas destes produtos podem ser

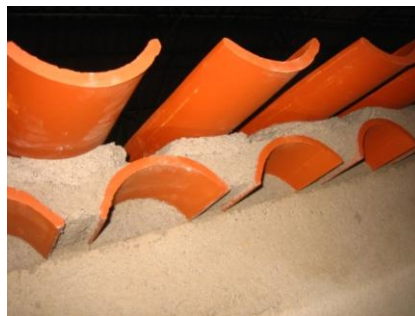
Figura 101: Beiral duplo à Portuguesa

Após a conclusão da estrutura da cobertura, iniciou-se a execução do beiral. O beiral previsto em projeto é do tipo beiral duplo à Portuguesa.

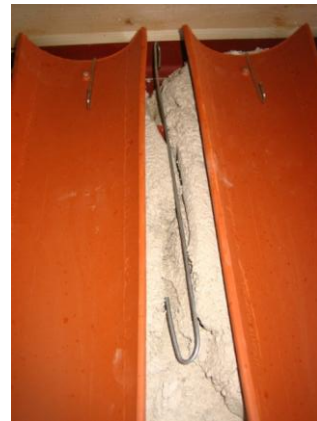
Figura 103: Ligação do beirado à parede

O processo de execução deste tipo de beiral, iniciou-se com o assentamento da primeira fiada de telha de canudo, com a parte côncava virada para baixo e saliente cerca de 20 cm para fora do plano da parede. O assentamento da telha é feito com argamassa de cal hidráulica ao traço 1:3 e após dois dias coloca-se a segunda fiada de telha mas de forma contrária, com a concavidade virada para cima, com um afastamento entre telhas de 3 centímetros (Figura 102). A telha de bica do beirado tem uma dimensão superior às restantes, tem aproximadamente 60 centímetros. Para que existisse uma ligação entre o beirado e a parede de alvenaria foi colocado um varão em “S” com 4 mm de diâmetro, conforme se pode verificar na Figura 103.

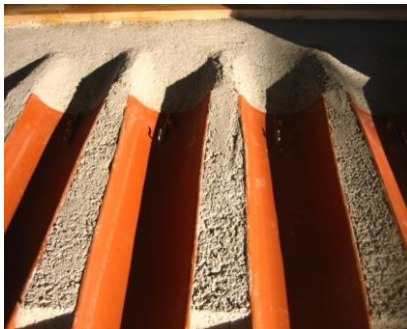
Figura 104: Argamassa entre as telhas

No espaço entre as telhas foi colocada argamassa e nas telhas um parafuso para facilitar sua fixação ao lintel (Figura 104).

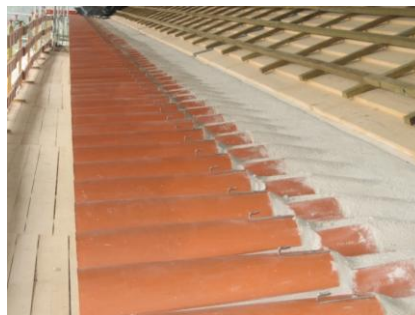
Figura 106: Beirado e base em argamassa preparada para aplicação de tela

A argamassa tem que ser sarrafada, de modo a constituir uma base perfeita para o assentamento da próxima telha corredora e da tela (Figura 106).

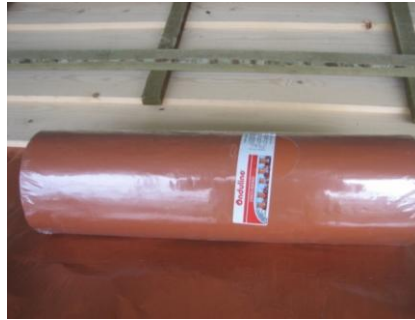
Figura 107: Tela “Onduband Pro” da Onduline

Foi aplicado uma tela de impermeabilização asfáltica auto adesiva e auto protegida do tipo “Onduline” (Figura 107).

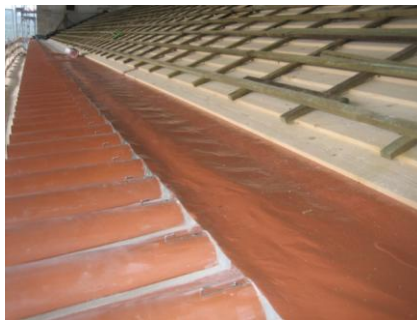
Figura 108: Aplicação Tela “Onduband Pro” da Onduline

No presente caso de estudo verificou-se que seria aconselhado a aplicação da tela na transição entre a estrutura de madeira e o beirado. Foi aplicada uma faixa de tela com 60 centímetros, visto que poderá ser uma zona de possível infiltração de humidade (Figura 108 e Figura 109).

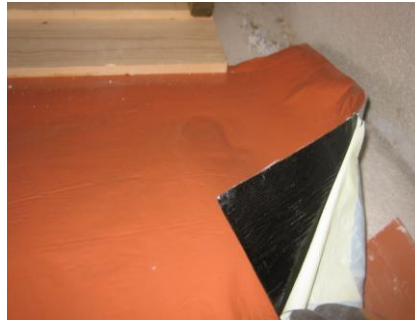
Figura 110: Película de colagem

A tela “Onduband Pro da Onduline” é auto adesiva, ou seja a parte que fica em contato com a argamassa tem uma película que deve ser retirada (Figura 110), para que se proceda à colagem.

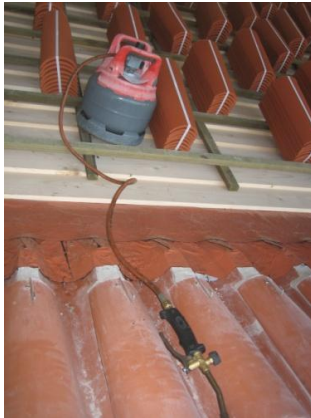
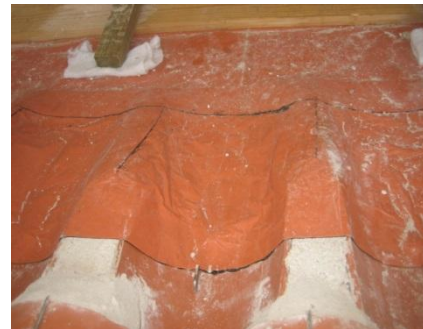
Figura 111: Aplicação da tela com maçarico

Devido á base ondulada em que a tela tem que assentar, foi necessário cortar a tela de forma a que está se moldasse á base. Para uma colagem mais eficaz, a tela foi aquecida, com recurso a um maçarico conforme se pode verificar na Figura 111.

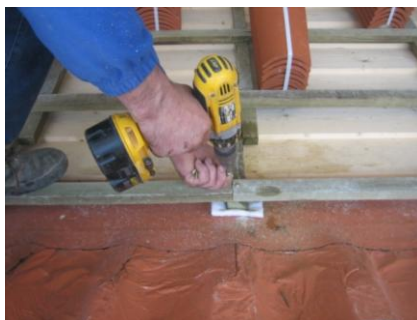
Figura 112: Fixação da última ripa

Depois de terminada a aplicação da tela, fixa-se a ripa em falta recorrendo a parafusadora e parafuso M4 (Fig. 112).

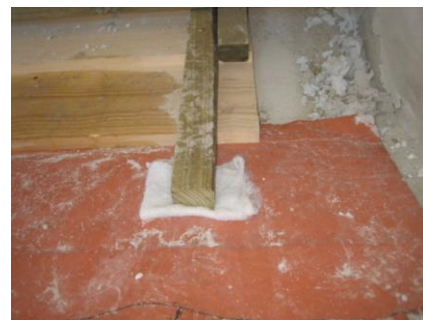
Figura 113: Geotêxtil para proteção da tela

Como o topo da ripa tem aresta viva pode existir a possibilidade de cortar a tela por esmagamento. Foi colocado um geotêxtil entre a ripa e a tela para que esta não ficasse em contato direto (Fig. 113).

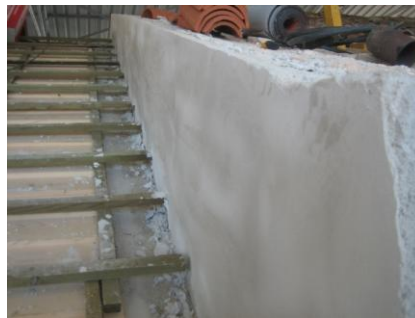
Figura 115: Local para colocação de rufo

No remate das paredes em alvenaria com o telhado foram utilizados rufos. Inicialmente previa-se assentar o rufo sobre o ripado, mas não sendo esta a solução mais indicada, pelo fato da ripa junto da parede não estar apoiada, optou-se por cortar a ripa no espaço de aplicação do rufo e colocar argamassa na zona de assentamento do rufo.

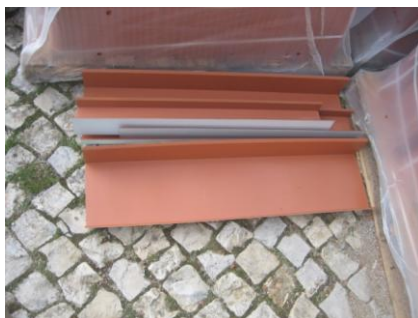
Figura 116: Rufo

Os rufos utilizados tem uma forma de “U”, são em alumínio de cor vermelha (Figura 116) e tem um lateral que é encastrado na parede (Figura 117).

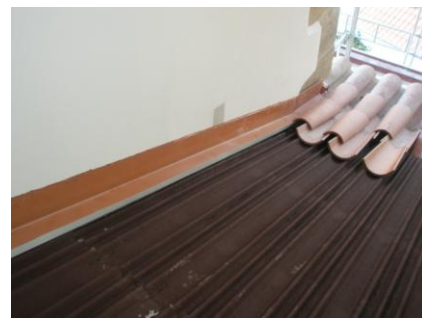
Figura 117: Aplicação de rufo

Inicialmente é feita uma abertura na parede de alvenaria com cerca de 1 cm de largura e 2 a 3 centímetros de profundidade depois o rufo é colocado sobre uma base de assentamento, que tanto pode ser de argamassa como subtelha da Onduline, depende do local a aplicar. De seguida o rufo é fixado com recurso a silicone do tipo “Onduline”.

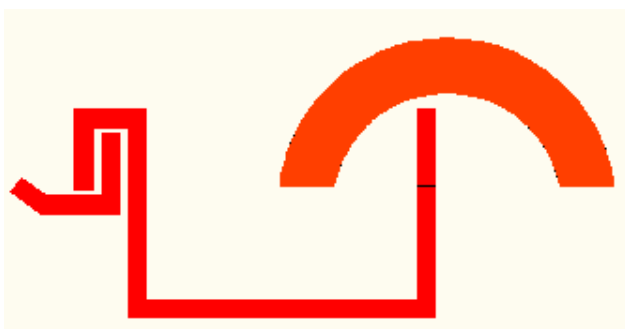
Figura 120: Pormenor do rufo

Nos locais de remate entre a telha e a alvenaria de pedra, não foi permitido cortar a pedra para encastrar o rufo. Por isso o rufo apresenta o pormenor ilustrado na Figura 120. A peça que fica junto da alvenaria foi fixada com silicone do tipo “Onduline” (Fig.121).

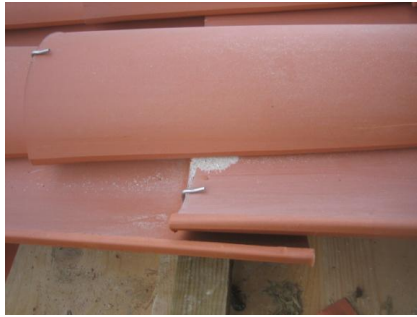
Figura 130: Sobreposição da telha de canal

Houve o cuidado de deixar as fiadas alinhadas e com uma sobreposição entre telhas cerca de 10 centímetros (Figura 130). Para que exista circulação de ar entre a telha e o guarda pó, foi deixada uma caixa-de-ar (Figura 131), com cerca de 4 centímetros, respeitando desta forma a recomendação mínima de 2,5 cm de espaçamento.

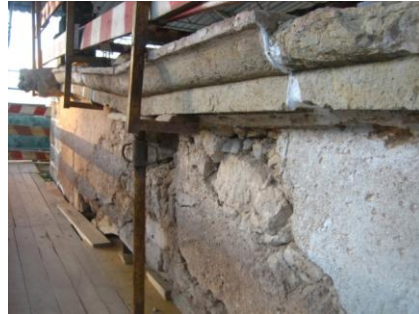
Figura 142: Caleira em pedra

A parede nascente encontra-se em estado de degradação avançado, verificando-se um deslocamento considerável no sentido descendente, e varias fendas, conforme se pode observar nas Figuras 141 e 142. Esta degradação deve-se sobretudo á infiltração de águas das chuvas, e reflete-se no arco nascente da capela-mor.

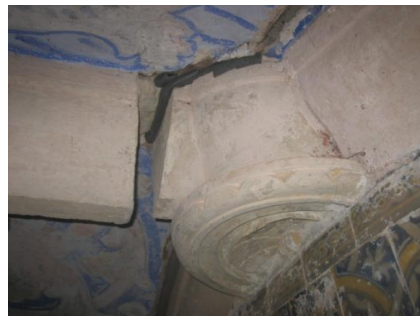
Figura 152. Deslocamento na em zona de apoio

Uma das nervuras ostentava ainda um volume de madeira pintado à cor das restantes nervuras como se pode ser verificar na Figura 151. Conforme se observa na Figura 152 nas zonas dos apoios norte, sul e nascente, verifica-se um destacamento significativo em relação às nervuras.

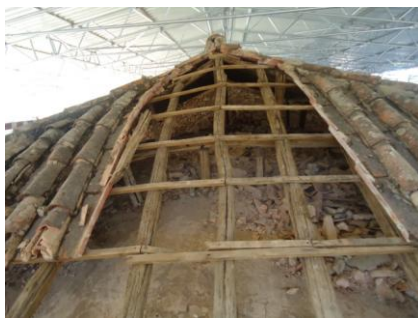
Figura 155: Escoras de madeira sobre a abóbada e resíduos

Durante a remoção da estrutura da cobertura verificou-se que existiam escoras que estavam a suportar a estrutura e que dissipavam as cargas para a abóbada (Figura 155).

Este fato comprova que algumas das anomalias da abóbada se devem ao excesso de cargas, pois contabilizou-se um peso de resíduos de construção da ordem das 3 toneladas, resultantes de uma intervenção anterior na cobertura. Após a remoção da estrutura de madeira, procedeu-se à remoção dos resíduos para contentor apropriado (Figura 156), que será transportado para vazadouro licenciado.

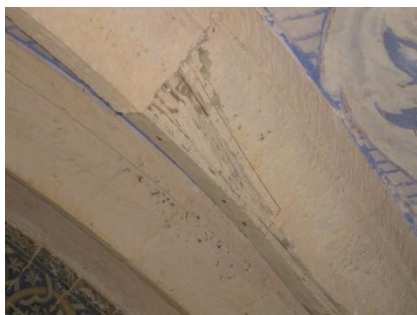
Numa das nervuras existia um volume preenchido com um pedaço de madeira (Figura 166 e Figura 167).

Figura 166: Nervura com volume de madeira

Procedeu-se à remoção da madeira e a substituição por um elemento de pedra calcária, material idêntico ao existente.

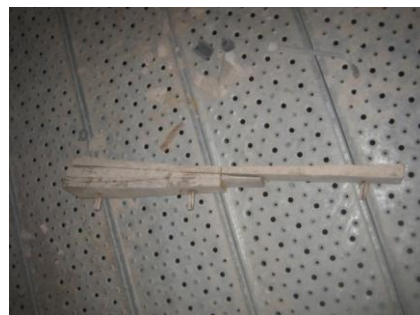
Figura 167: Volume de madeira

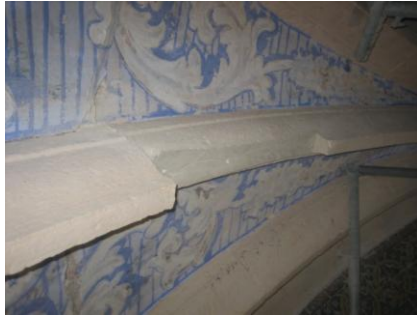
Figura 168: Nervura preparada para receber a prótese

Após a remoção do volume de madeira, a superfície da nervura foi preparada de modo a receber a prótese em pedra (Figura 168). Numa primeira fase a nervura foi polida com recurso a rebarbadora elétrica. De seguida foram efetuadas algumas perfurações na nervura, utilizando um berbequim (Figura 169).

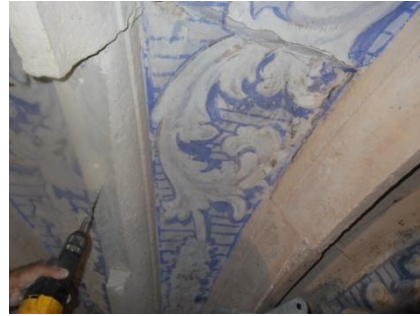
Figura 169: Perfurações na nervura

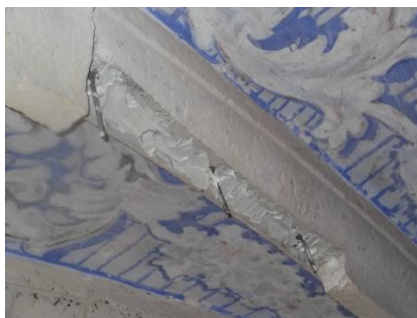
Figura 170: Aplicação de varão roscado e cola

A fixação da prótese de pedra à nervura foi realizada por intermédio de bucha química, varão roscado e cola de bicomponente “Domo 10”. Inicialmente as perfurações foram sopradas com compressor a ar, de seguida foram aplicados a bucha química, o varão roscado e a cola de bicomponente (Figura 170). Finalmente foi colocada a peça, pressionada contra a nervura, com a aplicação de uma porca em cada varão roscado (Figura 171).

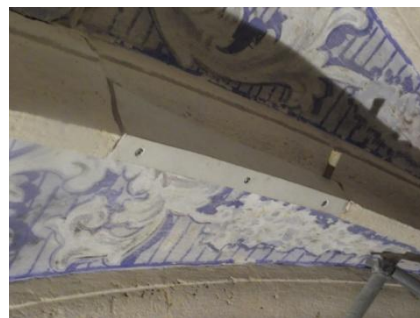
Figura 171: Colocação da prótese de pedra

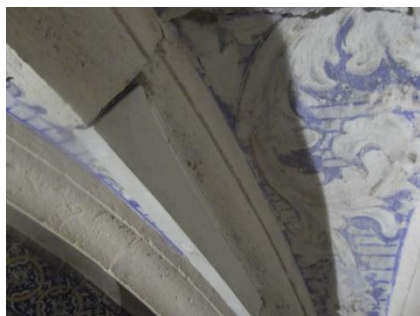
Figura 172: Colocação de cola bicomponente nos orifícios

Para ocultar os pontos de fixação foi aplicada uma cola de bicomponente com uma espátula, de modo a dar um perfeito acabamento, passou-se na superfície da prótese com uma lixa (Figura 172). Nas juntas entre a nervura e a nova peça foi aplicado silicone transparente e argamassa de cal aérea em pasta (Figura 173).

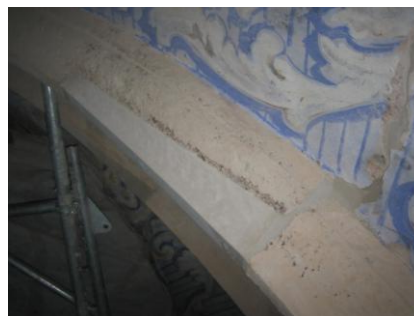
Figura 173: Aspeto final da nervura após intervenção

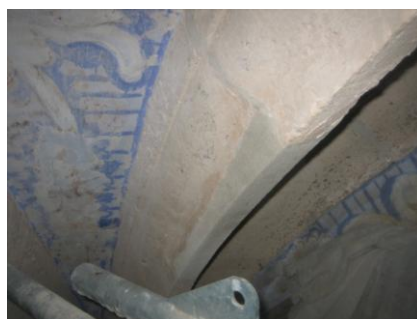
Figura 174: Nervura reabilitada com argamassa

Uma outra nervura foi reabilitada através da reposição da zona em falta com argamassa pigmentada (Figura 174).

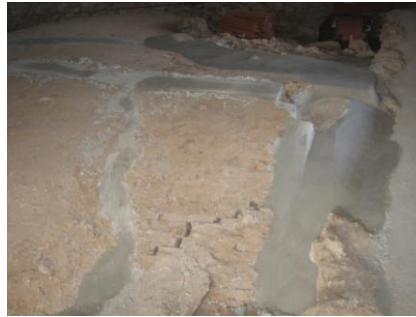
Figura 175: Preenchimento de fissuras e fendas pelo extradorso da abóbada

Os trabalhos de consolidação do extradorso da abóboda iniciaram-se com a limpeza dos resíduos que se encontravam sobre a abóboda, e com o preenchimento das fissuras e fendas existentes com argamassa de cal área em pasta ao traço de 1:3 (Fig.175).

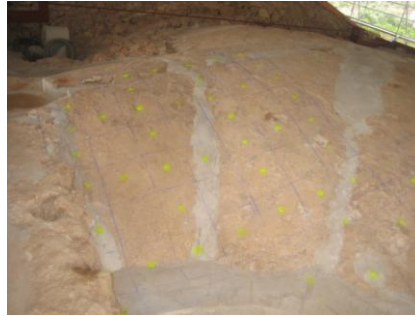
Figura 177: Marcação das zonas a implementar as bandas de reforço

Antes de iniciar a execução de qualquer tipo de trabalho no extradorso da abóbada, a superfície foi limpa, de modo a estar isenta de poeiras ou outro tipo de resíduos. De seguida procedeu-se à marcação das zonas de aplicação das bandas, conforme se ilustra na Figura 177.

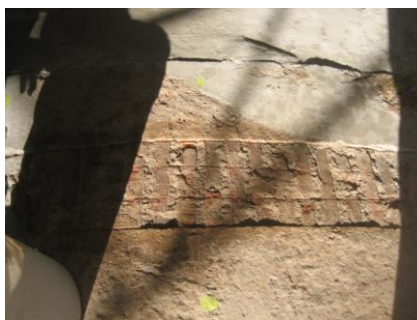
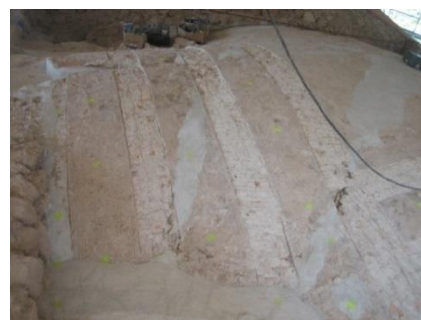
Figura 178: Abertura de rasgos

Foram efetuados rasgos na camada de reboco da abóbada, conforme a marcação efetuada anteriormente, com cerca de 20 centímetros de largura e com profundidade variável (entre 5 a 30 milímetros), devido à espessura da camada de reboco existente ser variável, como se observa na Figura 178.

O objetivo consiste na remoção do reboco até intersectar os elementos cerâmicos (tijolos), para garantir a capacidade de resistência de aderência entre a argamassa de regularização a colocar e a camada de argamassa existente.

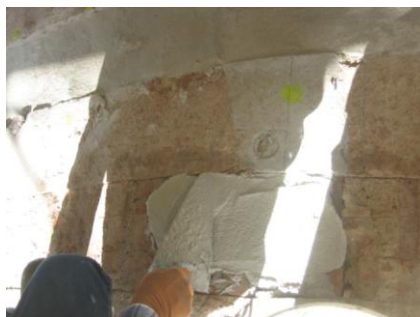
Figura 179: Aplicação manual da argamassa

efetuados os rasgos. Aquando da aplicação da argamassa, deve-se pressionar com a colher contra a superfície do extradorso da abóbada, de modo a melhorar a aderência, conforme se ilustra na Figura 179. As características específicas deste produto podem ser verificadas nas Fichas Técnicas dos respetivos produtos (ver Anexos XX).

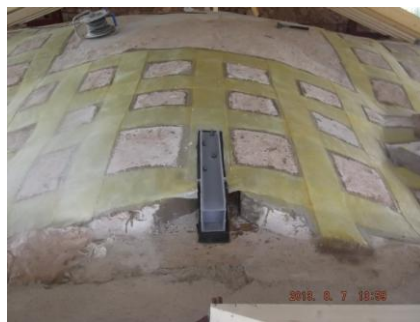
A abóbada apresenta quatro pontos de apoio, no entanto verifica-se que nos apoios norte, sul e nascente existiu um deslocamento da nervura em relação ao elemento de apoio, sendo necessário o reforço dessa ligação.

Figura 188: Reforço da zona de ligação do apoio com a nervura

Pelo extradorso da abóbada nas zonas dos apoios, foi feito um prolongamento da nervura com uma prótese, materializada através de um perfil em aço UNP 100, fixado com varão roscado e bucha química á nervura (Figura 188). A profundidade da fixação é variável devido à camada de reboco, no entanto foi tido em consideração que a mesma não deveria ser inferior a 8 centímetros. Essa prótese foi assente nas paredes laterais sobre uma tela de neopreno.

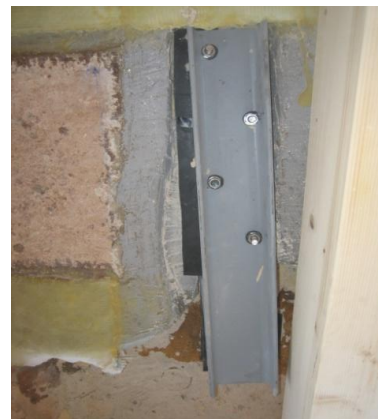
Figura 189: Perfil UNP fixado com varão roscado e bucha química

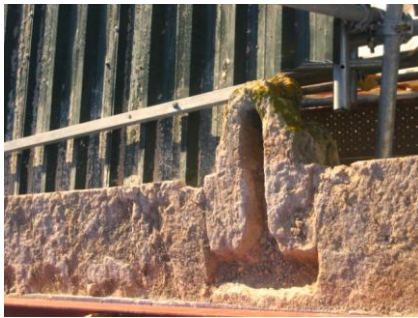
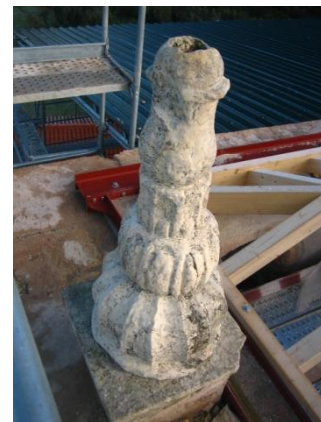
O edifício apresenta na sua constituição diversos cunhais em pedra, cimalhas, arcos e colunas e capitéis, com uma quantidade significativa de infestantes e contaminação biológica, sendo necessário a sua remoção

A argamassa das juntas dos cunhais, dos arcos e das cimalhas encontra-se muito deteriorada e em alguns já não existe. As colunas e capitéis necessitam de intervenção de consolidação, devido ao fato do material pétreo se encontrar muito deteriorado.

Figura 190: Elementos pétreos

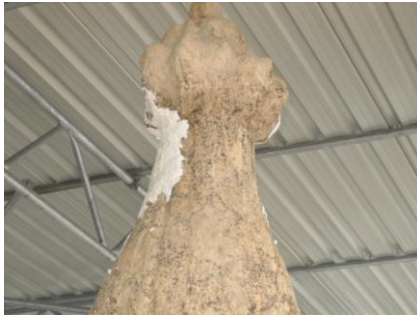
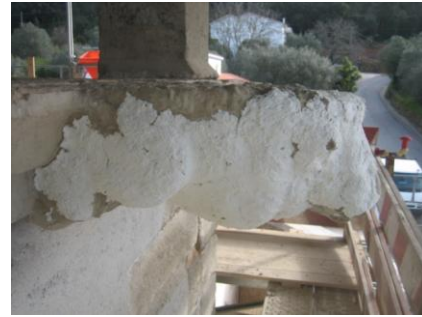
Figura 191: Aplicação de pasta de papel

Os materiais pétreos apresentavam grandes quantidades de infestantes, manifestações de colonização biológica de líquenes, sendo necessária a sua remoção. Deste modo foi aplicado produto adequado para a sua remoção. Os trabalhos de limpeza foram essencialmente a aplicação de biocida nos elementos pétreos. Em situações pontuais existiu a necessidade de aplicar pasta de papel (Figura 191).

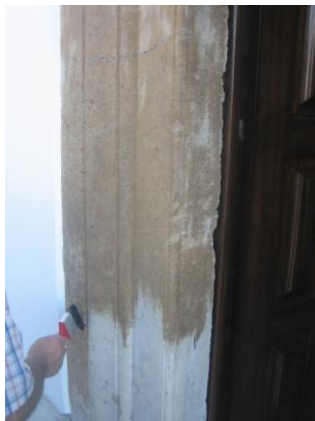
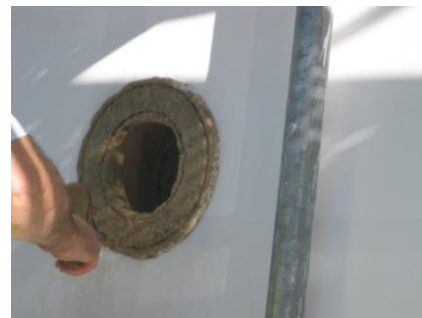
Figura 192: Aplicação de cera micro cristalina em cantaria

Após a realização da limpeza dos vários materiais pétreos, foi ainda aplicada cera micro cristalina para proteção e silicato de etílico para a consolidação dos elementos pétreos, como se observa na Figura 192 .

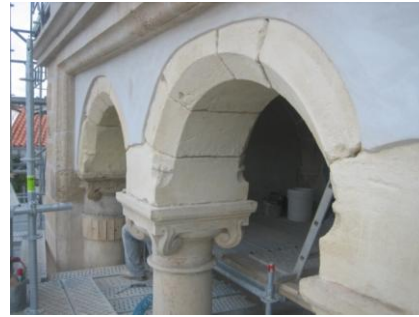
Figura 194: Juntas dos arcos da entrada principal

A execução do tratamento de juntas, iniciou-se com a picagem da argamassa deteriorada existente nas juntas, recorrendo a picadeira e efetuada manualmente conforme se pode observar nas Figuras 193 e 194.

De modo a não desestabilizar o assentamento dos cunhais, ou no caso dos arcos, das pedras que constituem os arcos, a picagem da argamassa foi realizada até uma profundidade aproximada de 4 centímetros.

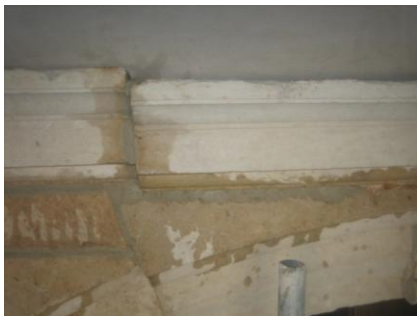
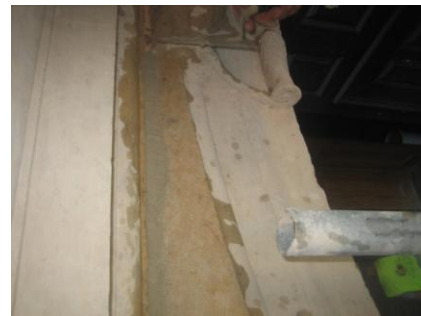
Figura 195: Preenchimento de juntas com argamassa

Posteriormente uma argamassa de cal constituída por areia branca, cal hidráulica, cal em pasta com a dosagem de 3:1:05 e cerca de 10% de cimento branco foi aplicada nas juntas. Antes de iniciar a aplicação de argamassa, a superfície foi humedecida de modo a melhorar a adesão da argamassa à superfície do material pétreo.

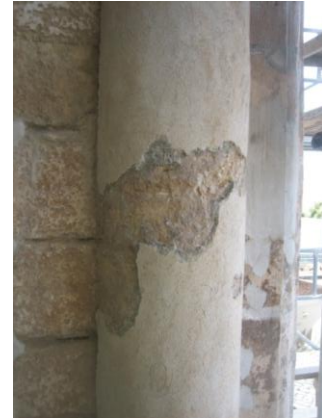
Figura 200: Remoção de argamassa das colunas

As colunas e capitéis tinham sido anteriormente objecto de reparação com argamassa corrente, sendo necessário a remoção da que se encontra degradada, conforme se pode observar na Figura 199. A remoção foi executada cuidadosamente, utilizando um ponteiro e martelo. Após a remoção da argamassa degradada (Figura 200), iniciou-se o processo de reconstituição das colunas.

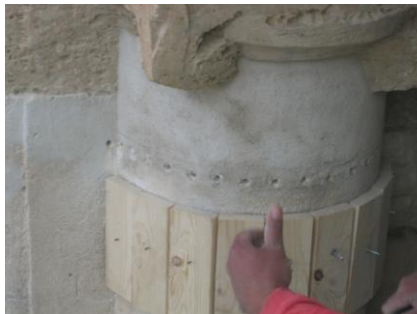
Figura 201: Perfuração para fixação de gatos

Os trabalhos iniciaram-se com a realização de orifícios com espaçamento de 4 centímetros e profundidade de cerca de 6 centímetros, tendo-se recorrido a um berbequim elétrico (Figura 201). De seguida os orifícios foram soprados com um compressor de ar comprimido com ponteira, conforme se pode observar na figura 202. Os orifícios devem de ser soprados para que o pó que se encontra no seu interior saía de modo a não prejudicar a aderência da bucha química ao material pétreo.

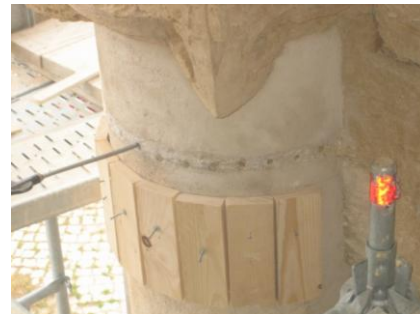
Figura 202: Soprar os furos com compressor

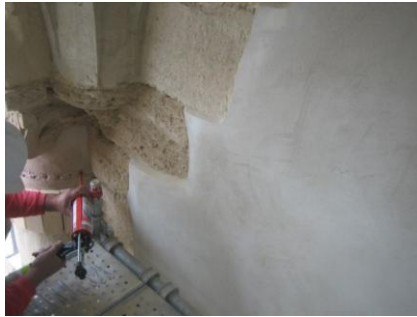
Figura 203: Aplicação de bucha química WIT-C 130

Além da bucha química colocou-se também gatos em arame zincado de 2 mm de diâmetro dobrados, para dar maior adesão à ligação da argamassa, (Figura 203, Figura 204, Figura 205 e Figura 206).

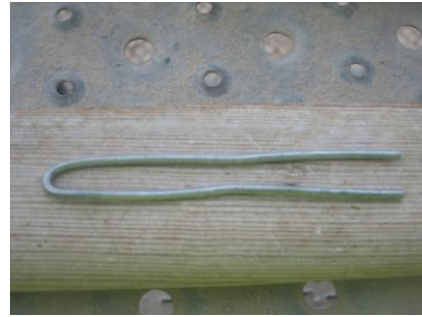
Figura 204: Gato em arame zincado

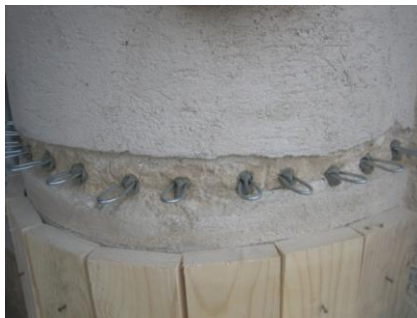
Figura 205: Aplicação de gatos na coluna

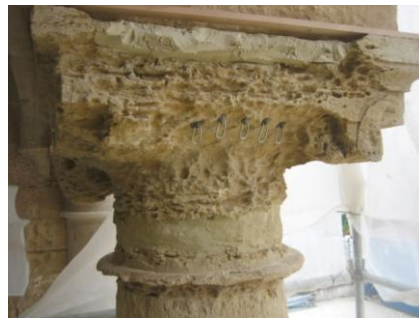
Figura 206: Aplicação de gatos no capitel

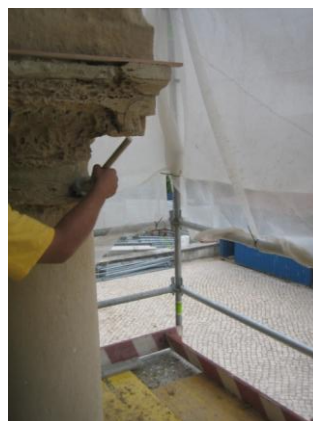
Figura 207: Humedecer a superfície

Após a bucha química ganhar presa, aplicou-se uma argamassa, composta por areia fina, cal hidráulica, cal aérea em pasta, ao traço 3:1:0,5 respetivamente e cerca de 10% de cimento branco em pó. Foi ainda adicionada à argamassa, um pigmento mineral para afinidade cromática. A superfície foi limpa de modo a que não apresentasse poeiras e humedecida, (Figura 207), para melhorar a aderência entre a argamassa e a superfície de contato.

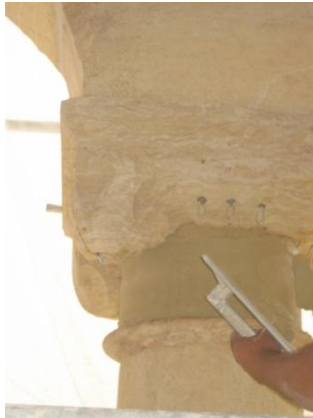
Figura 208: Aplicação de argamassa

Para a aplicação da argamassa utilizou-se uma pequena colher, ou colherim (Fig.208).

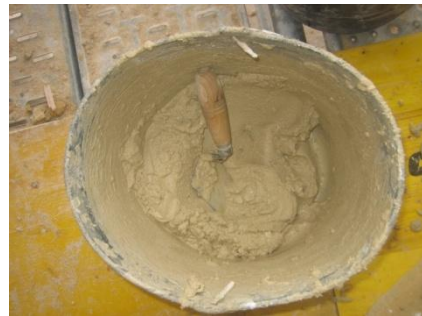
Figura 209: Argamassa com pigmento mineral

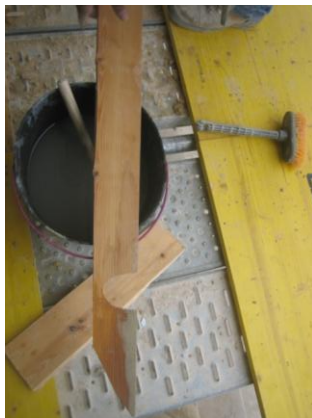
Figura 210: Molde em madeira

De seguida procedeu-se à remoção do excesso de argamassa. Para a execução da remoção da argamassa foi utilizado um molde em madeira (Figura 210), que foi colocado na vertical, percorrendo em círculo a coluna (Figura 211).

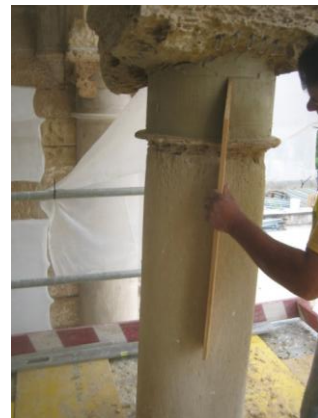
Figura 211: Sarrafar o excesso de argamassa

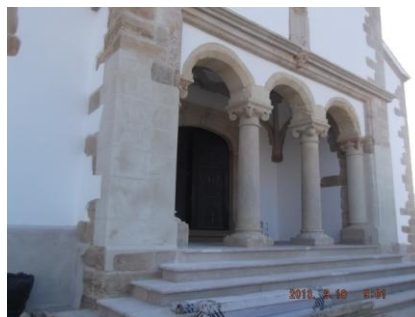
Figura 212: Colunas e capitéis reconstruídos

Após a conclusão da remoção da argamassa em excesso, foi dado o acabamento areado utilizando uma esponja húmida (Figura 212).

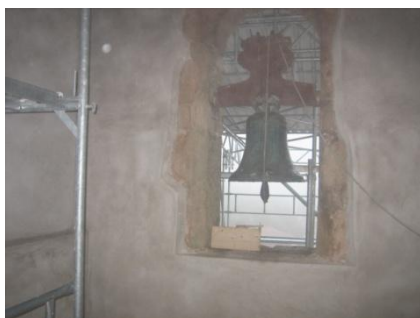
Na torre sineira do edifício em estudo, existiam vários vãos que se encontravam totalmente desprotegidos (Fig. 213). Verificou-se que algumas aves aproveitavam este fato para entrar no interior da torre onde se encontram os sinos. Como impedimento da entrada das aves, optou-se pela colocação de um gradeamento metálico de proteção em todos os vãos, pelo interior destes como se ilustra na Figura 214. O gradeamento é constituído por barras de ferro e uma malha quadricular em aço, tendo sido produzido em serralharia e posteriormente metalizado e pintado. Em obra foi aplicado pelo sistema de ancoragem com buchas metálicas.

Figura 213: Vão da torre sineira

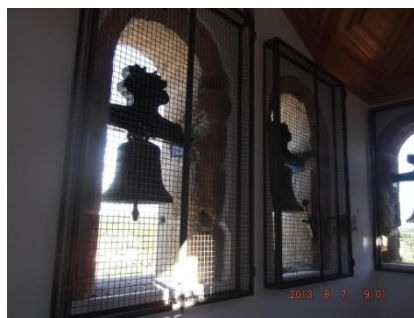
Figura 214: Vão com gradeamento de proteção

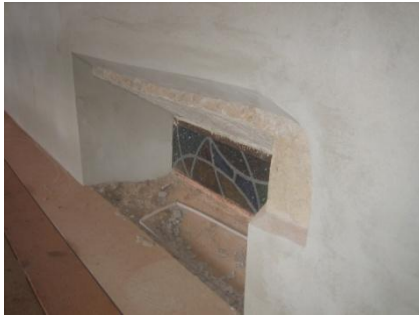
A igreja de Nossa Senhora da Graça, apresenta diversos vitrais nas suas fachadas (Figura 215). No decorrer dos trabalhos de reabilitação do edifício intendeu-se que seria necessário proceder à colocação de uma proteção, nomeadamente para impedir que a chuva se infiltrasse para o interior, através da ligação entre o vitral e alvenaria. Deste modo foi colocado um vidro temperado de 6 mm de espessura, como proteção, pelo exterior da fachada. Em ambas laterais da alvenaria foi aplicado um perfil metálico em “U”, onde foi fixado o vidro de proteção (Figura 216). Entre o perfil em “U” e a alvenaria foi aplicado silicone.

Figura 215: Vitral

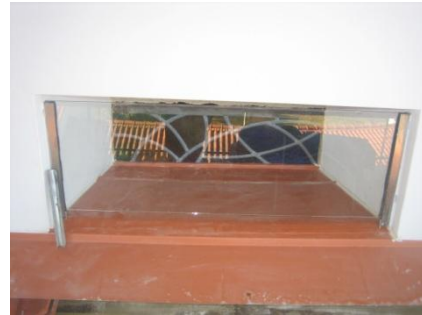
Figura 216: Vitral com proteção

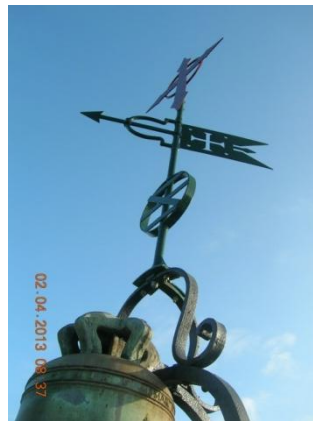
Figura 217: Cata-vento e cruz

No cimo da torre sineira existia uma cruz em plástico de cor azul, que não se enquadrava com o edifício em causa. Por essa razão optou-se pela sua substituição e pela colocação de um cata-vento em metal, devidamente pintado, conforme ilustra a Figura 217.

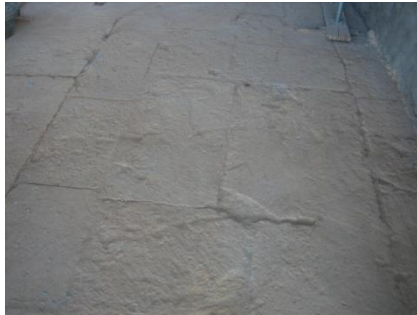
No decorrer da realização dos trabalhos de remoção da cobertura existente do edifício, foi descoberta uma zona com revestimento em lajes de pedra (Figura 218). Possivelmente numa intervenção anterior foi executada uma cobertura sobre o pavimento que tinha como objetivo proteger esta zona de possíveis infiltrações.

Figura 218: Lajeado em pedra

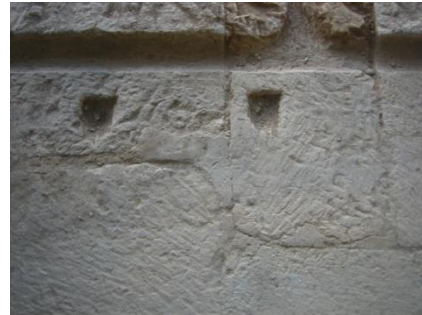
Junto do bordo do pavimento do lado exterior verificou-se ainda a existência de aberturas na laje de pedra, conforme se pode observar na Figura 219, o que poderá dar indícios á possibilidade de ali ter sido fixado um gradeamento. Devidos aos fatos descritos tudo indica que aquele local, noutros tempos terá sido uma zona de terraço.

Figura 219: Possível fixação de gradeamento

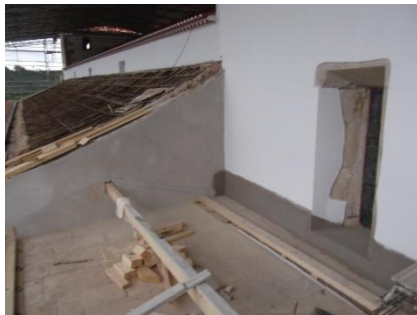
Figura 220: Zona de terraço

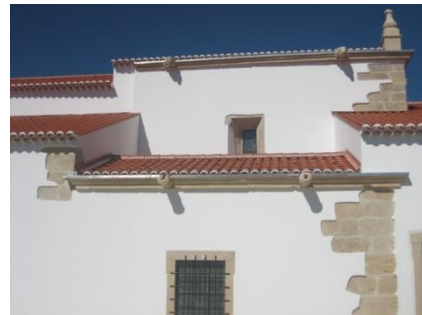
Figura 221: Cobertura

Na presente intervenção de reabilitação, optou-se pela execução de uma cobertura de duas águas, idêntica à existente, como se pode observar na Figura 221, para desta forma impedir algumas infiltrações.

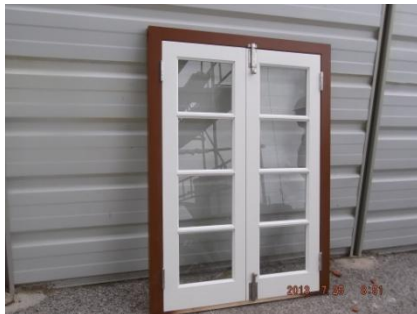
Figura 224: Caixilho pronto a aplicar

Tendo em consideração o valor arquitetónico do edifício, foi mantida a traça dos caixilhos antigos, como também o seu material. Os caixilhos foram produzidos em carpintaria mecânica, desde a produção do próprio caixilho, à montagem de dobradiças e fechos, passando pela colocação de vidros e pintura (Figura 224). Os caixilhos foram concebidos em madeira maciça, os aros foram pintados de cor castanha e a janela pintada de cor branca. Em obra a tarefa correspondeu somente à sua aplicação nos respetivos vãos (Figura 225), tendo sido fixados à cantaria por fixação metálica. Na junta entre o caixilho e a cantaria foi aplicado silicone de cor castanha de modo a selar a junta e a evitar possíveis infiltrações para o interior do edifício.

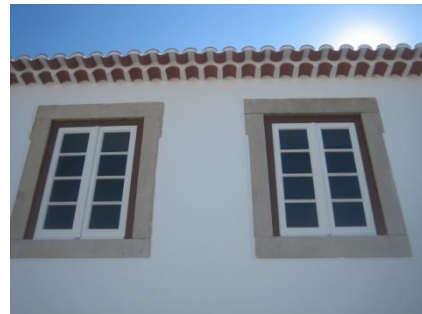
Figura 225: Caixilharia nova
